INDICADORES, INFORME
& SEGUIMIENTO

FORMATOS ESPECIALES

14/04/24

4DX PLAZA TELMEX

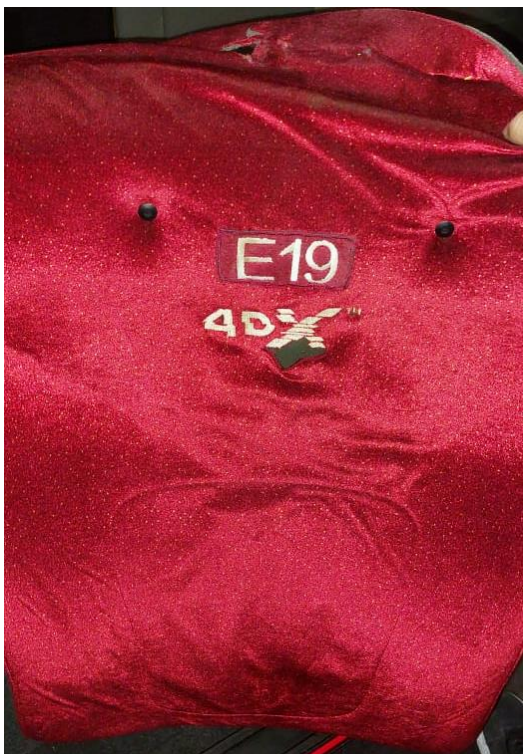
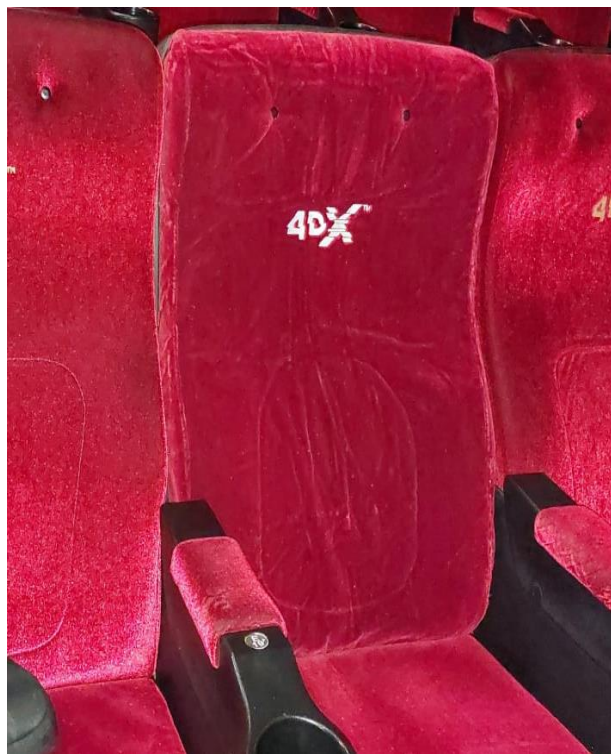
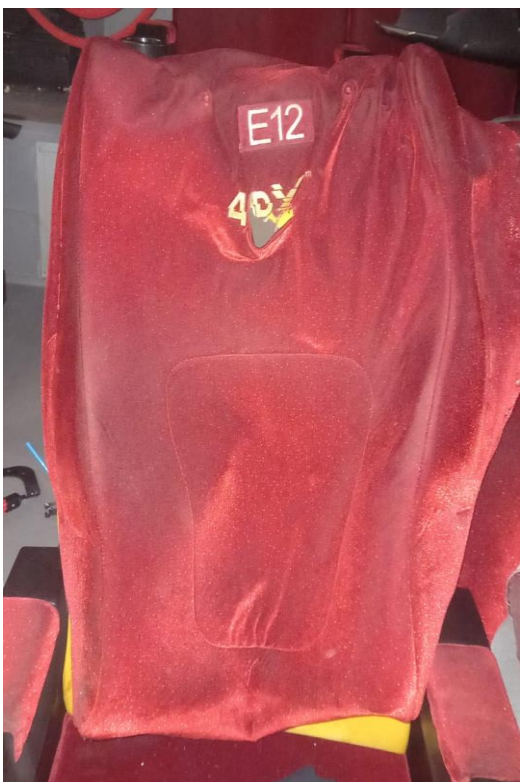
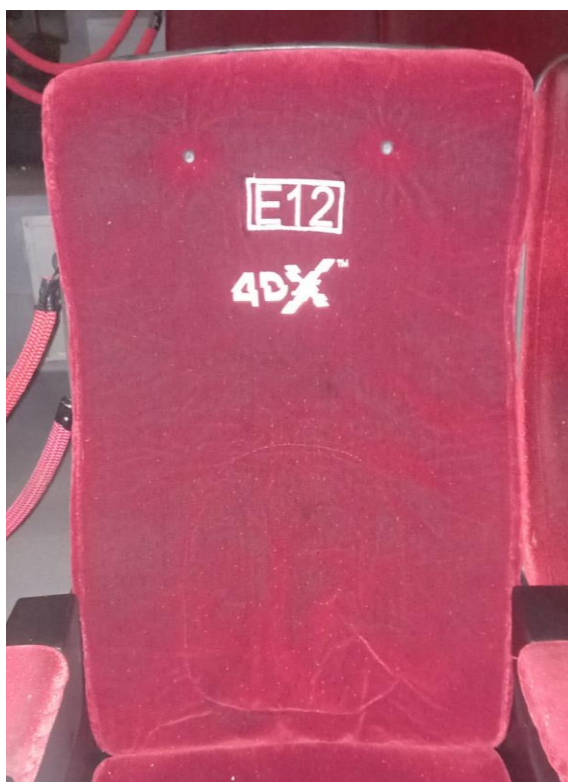
Cambio de tapicería, Cambio de fundas E12 & E19

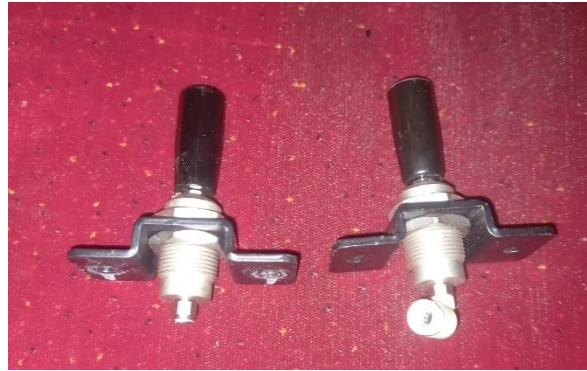
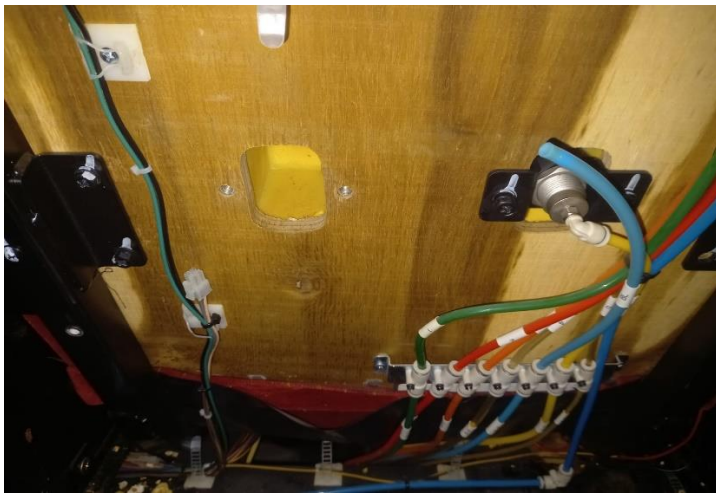
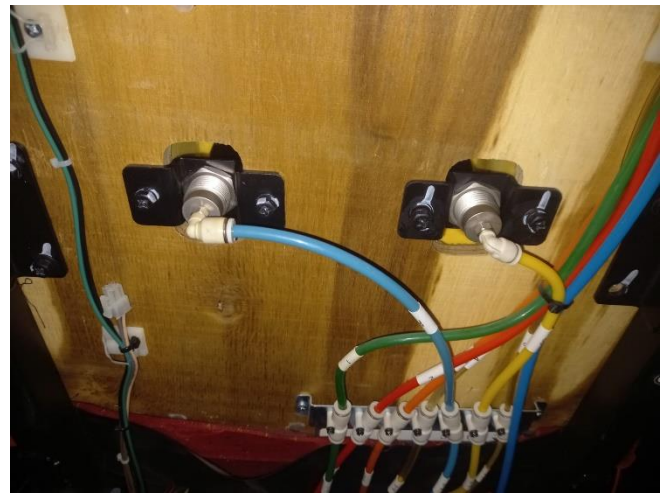
Cambio de back tickler Asiento E12
